## 2. OBJETIVOS

- Levantar informações técnicas básicas do sistema roda-trilho dos bondes de Santa Teresa para apoiar o arcabouço técnico da Comissão;
- Realizar medições básicas e preliminares de coeficiente de atrito e desgastes de trilhos;
- Analisar os potenciais pontos de melhoria e propor soluções;
- Auxiliar tecnicamente a operadora na elaboração de um termo de referência ou escopo técnico para contratação de posteriores empresas especializadas ou consultorias para dar andamento no referido estudo, além de implantação de tecnologias ou equipamentos necessários.

**COMISSÃO DE ESTUDOS METROFERROVIÁRIOS DO RIO DE JANEIRO**  
**GRUPO DE ESTUDOS: ANÁLISE DO CONTATO RODA-TRILHO NOS BONDES DE SANTA TERESA - FEVEREIRO / 2023**

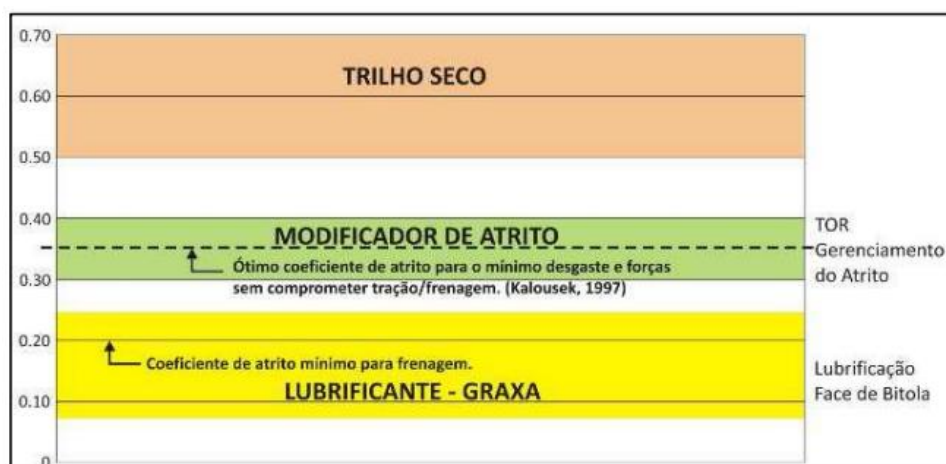
Figura 4: Coeficientes de atrito ideais

Os lubrificantes são produzidos para manter o COF mais baixo possível, enquanto os modificadores de atrito são produzidos para manter o COF numa determinada faixa (0,3 - 0,4).

- Face de bitola em curvas:  $\mu < 0,20$
- Topo do trilho em tangentes e curvas: 0,30 - 0,40
- A diferença máxima entre o topo do trilho esquerdo e direito:  $\mu < 0,1$

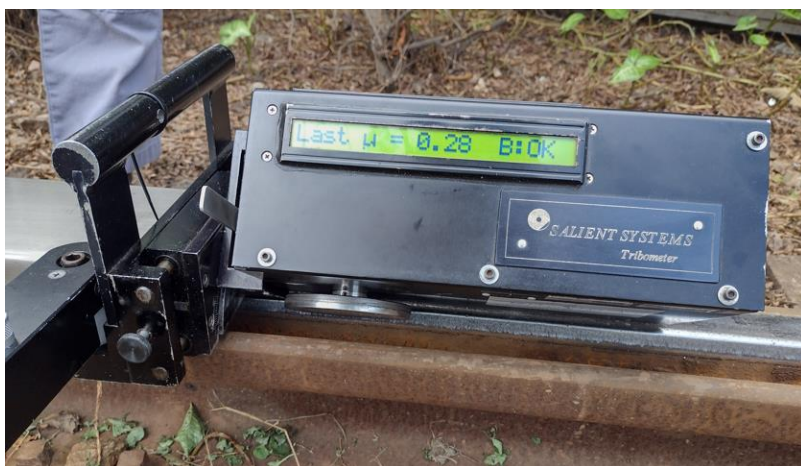
O tribômetro fabricado pela L.B. Foster / Salient Systems, mede a força de atrito nos trilhos e automaticamente calcula o COF. O propósito principal do equipamento é avaliar a lubrificação de trilhos ferroviários. O equipamento calcula o coeficiente de atrito numa escala de 0,1 a 0,75  $\mu$ , com resolução de 0,01 $\mu$ .

Figura 4: Tribômetro portátil utilizado nas medições

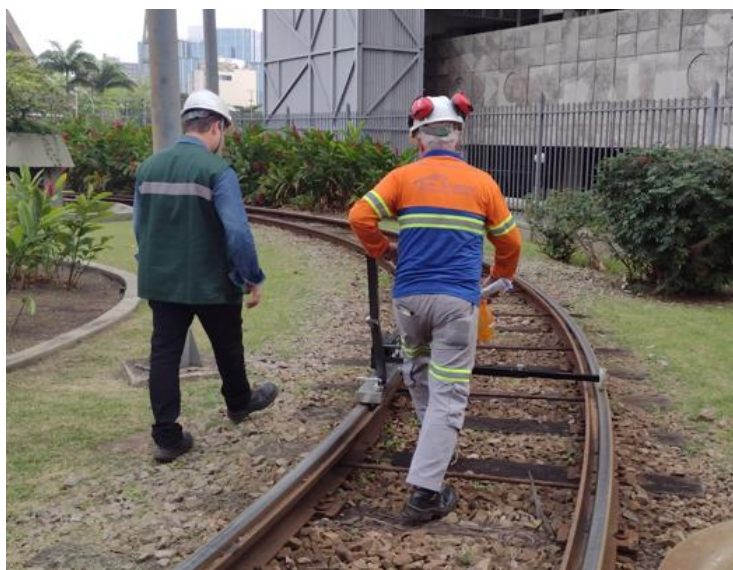
Figura 5: Medição do coeficiente de atrito na pêra do terminal dos Bondes

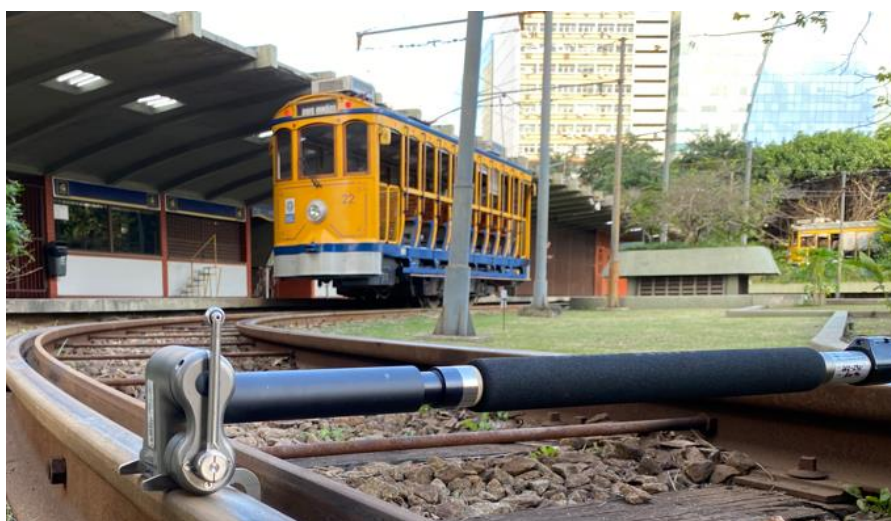
Para coleta de perfis de trilhos foi utilizado o perfilômetro digital Miniprof Rail, que é uma ferramenta de alta precisão, leve e portátil a fim de monitorar e analisar o desgaste dos trilhos. Utilizado acoplado a uma haste telescópica que liga ao trilho oposto, ele mede o perfil do trilho e a bitola em uma única medição em menos de 5 segundos. Possui uma precisão melhor que:  $\pm 11 \mu\text{m}$ .

Figura 5: Perfilômetro digital de trilhos Miniprof Rail.

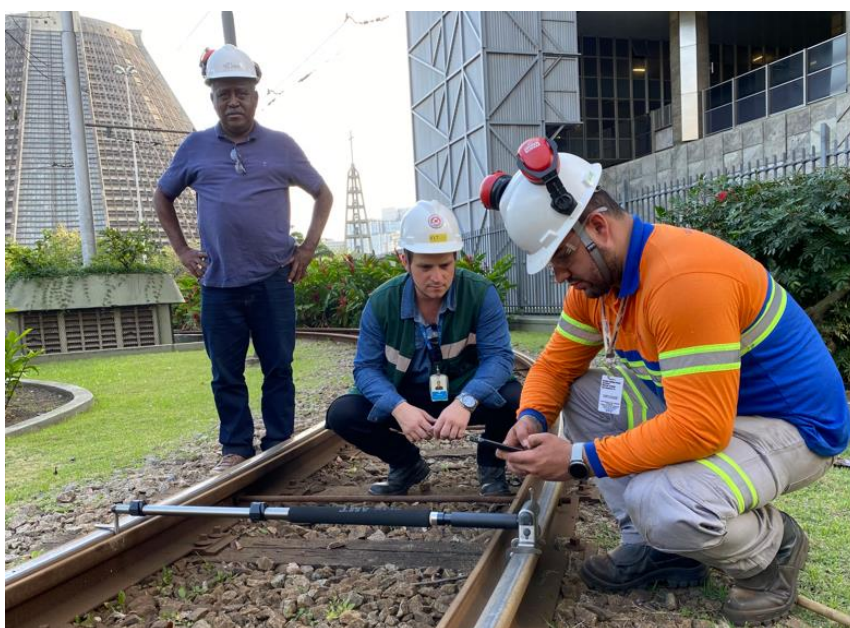
Figura 5: Medição de desgaste na curva da pêra do terminal dos Bondes
